**UNIVERSIDAD LATINOAMERICANA DE CIENCIA Y
TECNOLOGIA
ULACIT**

***Propuesta de Implementación de la Ley Igualdad de
Oportunidades para las Personas con Discapacidad en la
Dirección Regional Pacífico Central de la Caja Costarricense de
Seguro Social en un plazo de 2 años***

**Documento para optar por la Licenciatura en Salud
Ocupacional**

Septiembre 2006

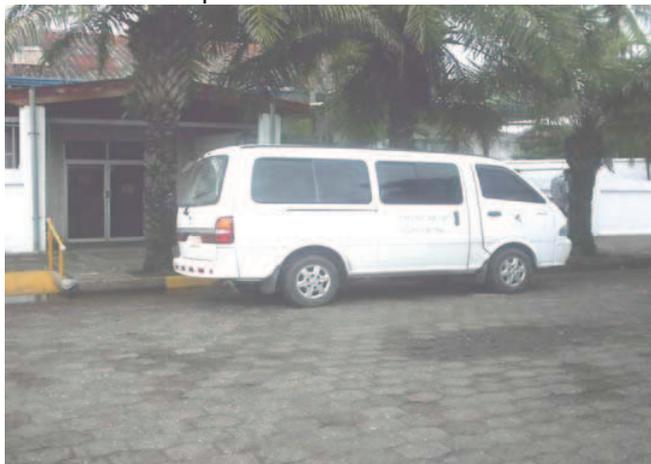
Fotografía N° 1
Calle frente al Edificio Principal de la Dirección

No hay estacionamientos en esta dirección. Se debe estacionar en los alrededores de la sede regional. **Anexo N° 3, foto N° 1 y N° 2.**

Los elementos urbanos a los que hace referencia la matriz aplicada, no tienen aplicación ya que no hay carreteras internas, aceras, teléfonos, etc. **Anexo N° 3, fotos N° 1 y N° 2.**

Dado que la Dirección no cuenta con espacio para construir estacionamientos, se recomienda acondicionar un espacio en la vía pública especialmente para discapacitados.

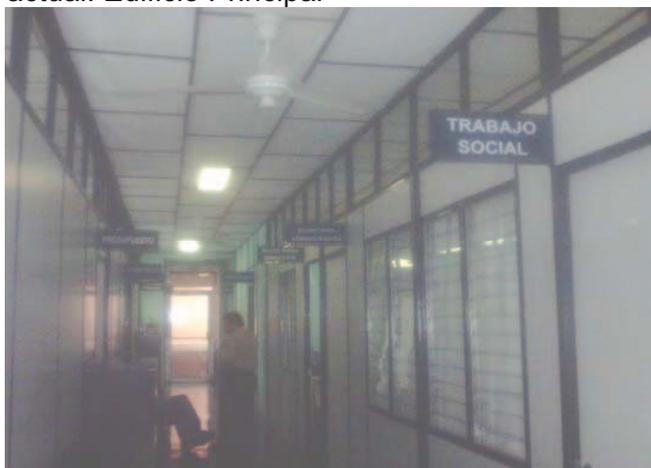
Fotografía N° 3
Señalización actual. Edificio Principal

La señalización es otro tema ausente, en lo que a acceso se refiere, no se ha instalado en los edificios. La existente tiene que ver con información de algunas oficinas, pero no cumple con aspectos como la altura, color, sistema de lectura Braille, etc. **Anexo N° 3, foto N° 3.**

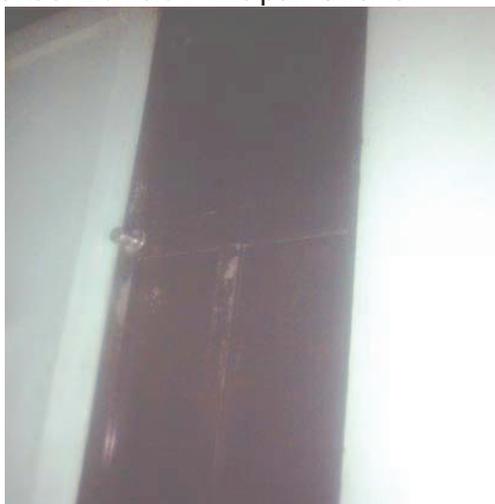
Fotografía N° 4
Ancho de puertas. Edificio Principal. Oficina.

Los accesos se cumplen a medias, esto por cuanto algunas puertas cumplen con lo solicitado por la ley, otras en cambio tienen dimensiones inferiores a lo establecido. **Anexo N° 3, fotos N° 4 y N° 5.**

El ancho de las puertas no cumple con lo estipulado en la ley. **Anexo N° 3, Foto N° 4.**

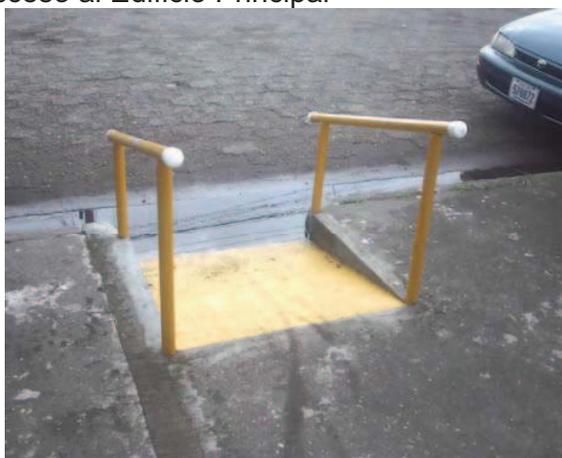
Fotografía N° 6
Rampa de acceso al Edificio Principal

Las únicas dos rampas existentes presentan problemas de pasamanos, el que se ubica en la acera de altura, esta alcanza 75cm. La otra rampa, la que comunica internamente la Dirección Regional con la Clínica San Rafael, no

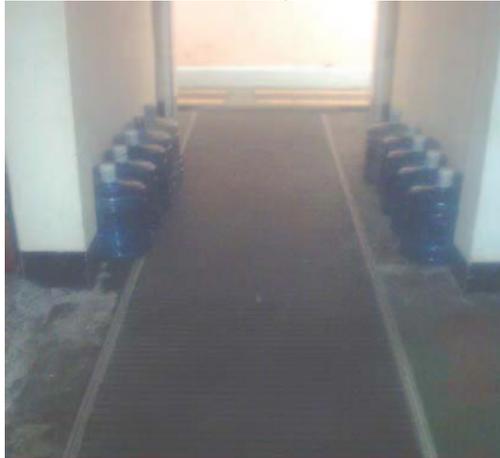
Fotografía N° 7
Rampa interna de la Dirección Regional

tiene pasamanos del todo, ya que al ubicarse entre dos paredes no se vio, en su momento, la necesidad de colocarle pasamanos. **Anexo N° 3, fotos N° 6 y N° 7.**

No hay salidas de Emergencia que cumplan con el requisito para ser calificadas como tal (señalizadas, descargar a zonas seguras, no estar obstaculizadas, tener iluminación independiente, etc.) Las que existen se pueden tomar como salidas alternas. En las oficinas traseras, existe una salida que se puede catalogar como alterna dado que esta permanece con llave, deberá tramitarse que esta permanezca sin llave durante las horas laborales.

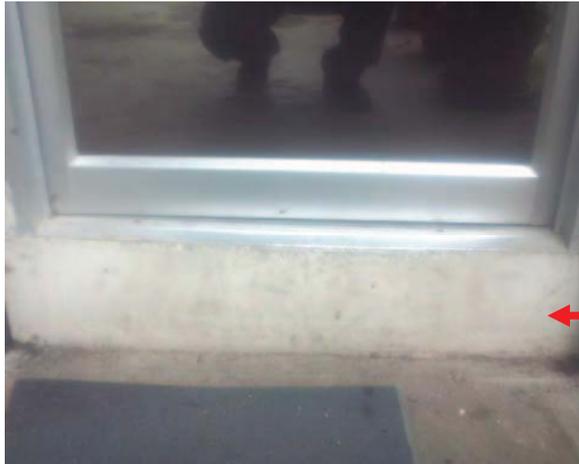
Fotografía N° 8
Grada de acceso al PRODEREH

El acceso al segundo edificio llamado PRODEREH, tiene una grada de acceso de 22 cm de altura, esta debería tener una rampa de casi dos metros de largo, pero no tiene. **Anexo N° 3, foto N° 8.**

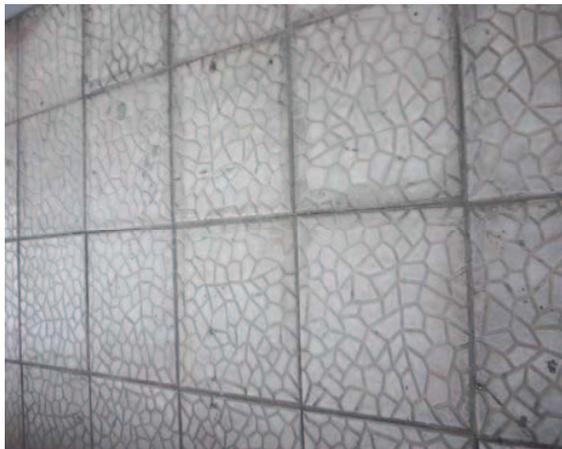
Fotografía N° 9
Pisos de pasillos exteriores de la Dirección

Los pisos exteriores, permiten el adecuado desplazamiento aún en sillas de ruedas, u otros elementos auxiliares de desplazamiento. Los pisos interiores no cumplen con esta condición. **Anexo N° 3, fotos N° 9, N° 10 y N° 11.**

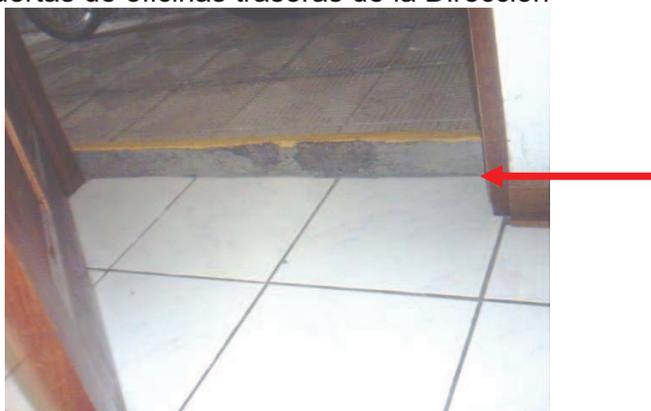
Fotografía N° 12
Umbral de puertas de oficinas traseras de la Dirección

En cuanto al umbral, la administración decidió construir un pequeño “dique” de 10cm de altura para impedir la entrada de agua de lluvia a algunas oficinas dado que en el invierno hay problemas de inundación debido a lo plano del terreno donde está ubicado el edificio. Véase **Anexo N° 3, Foto N° 12.**

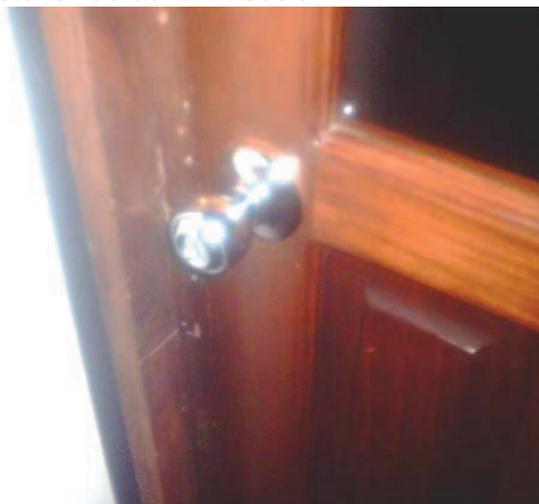
Fotografía N° 13
Llavín de bola de las oficinas de la Dirección

Las manijas para manipular las puertas no se utilizan aquí, estas tienen instalado sistemas de llavín de bola. **Anexo N° 3, Foto N° 13.**

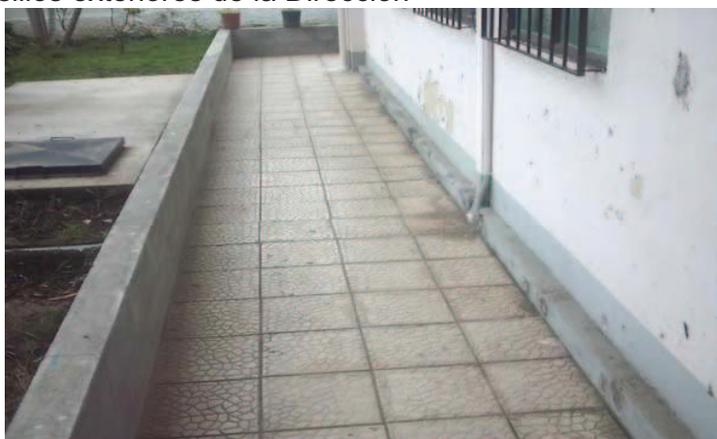
Fotografía N° 14
Ancho de pasillos exteriores de la Dirección

Los pasillos para circular tienen anchos adecuados para transitar en sillas de ruedas. No obstante, se deben corregir algunos detalles como por ejemplo que en ocasiones se almacenan temporalmente, por horas o días, objetos de tamaño regular en los pasillos, reduciendo el ancho de los pasillos, pero en términos generales se cumple con lo especificado. **Anexo N° 3, Foto N° 14.**

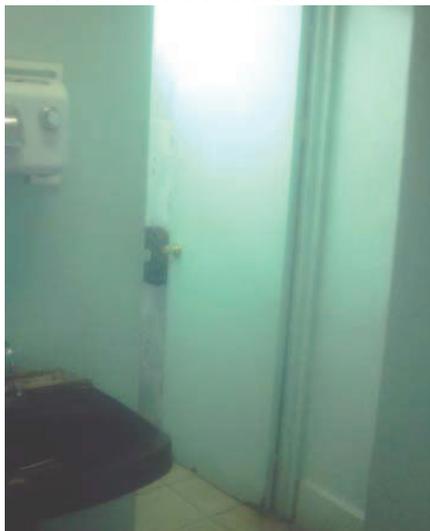
Fotografía N° 17
Puerta y altura de llavines de los sanitarios de la Dirección

Las cerraduras están ubicadas a una altura accesible a personas con discapacidad, los pisos son deslizantes y no hay anaqueles dentro de los mismos. **Anexo N° 3, Foto N° 17.**

Las puertas abren hacia adentro, no cumplen con el mínimo de 90cm de ancho, el marco no está pintado con colores contrastantes. Las manijas pueden ser manipuladas con una sola mano, en fin, el acceso a los sanitarios es muy complicado para esta población. **Anexo N° 3, Foto N° 17.**

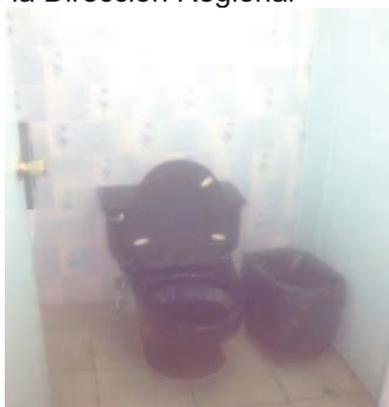
Fotografía N° 18
Sanitarios de la Dirección Regional

Los cubículos de sanitarios para personas con discapacidad no existen, los que hay son para personas sin discapacidad que no requieren mayores espacios, comodidades, implementos de ayuda, etc. **Anexo N° 3, Foto N° 18.**

Los inodoros no cumplen con ningún requisito de la ley 7600, en cuanto a agarraderas (verticales, horizontales), palancas de activación, dimensiones, etc. **Anexo N° 3, Foto N° 18.**

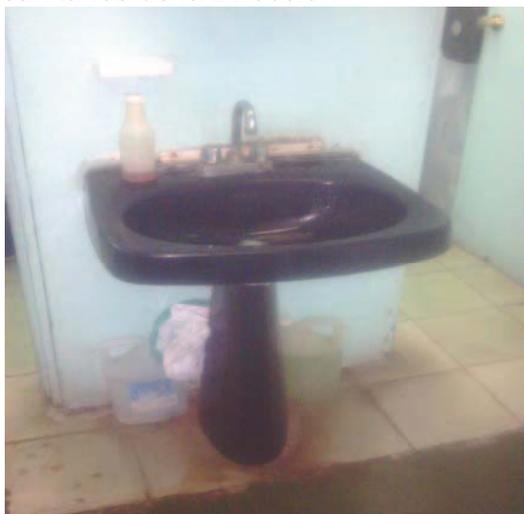
Fotografía N° 19
Lavatorio de sanitarios de la Dirección

Los lavatorios cuentan con los espacios adecuados para ser accesados sin problemas, la altura también es la óptima. Lo que no cumple es en las agarraderas y sus características. El grifo es de llave de giro, no de palanca como se estipula. **Anexo N° 3, Foto N° 19.**

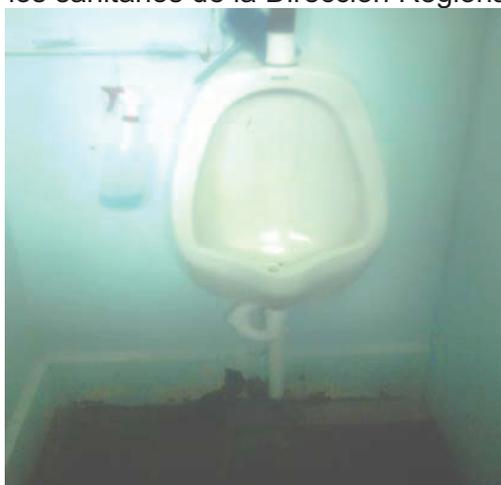
Fotografía N° 20
Mingitorio de los sanitarios de la Dirección Regional

Los mingitorios tienen una altura adecuada al igual que la palanca de activación. No se cumple con las agarraderas y sus características ya que no están instaladas. **Anexo N° 3, Foto N° 20.**

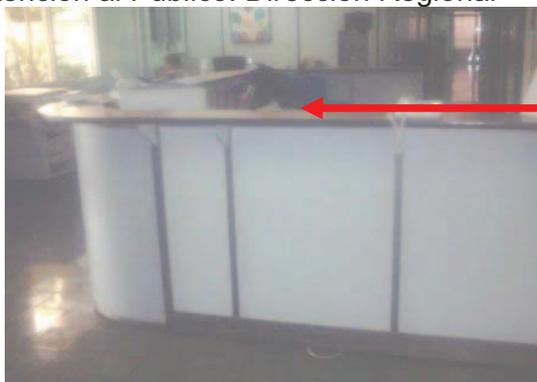
Fotografía N° 21
Módulo de atención al Público. Dirección Regional

El mobiliario de atención es muy alto que los interlocutores no puedan tener contacto visual estando ambos sentados, no hay sillas para que los visitantes puedan ser atendidos, el mostrador es para consultas exclusivamente, pero este no presenta una altura igual a 90cm como lo solicita la norma. **Anexo N°3, Foto N° 21.**

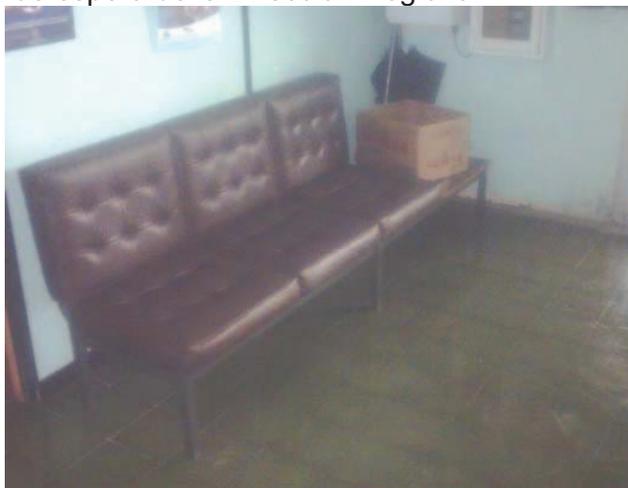
Fotografía N° 22

La sala de espera cuenta únicamente con tres sillas y ninguna de estas está adaptada y dispuesta para la población en mención. Tienen buen acceso a la entrada y salida y no hay obstáculos que limiten su acceso. **Anexo N° 3, Foto N° 22.**

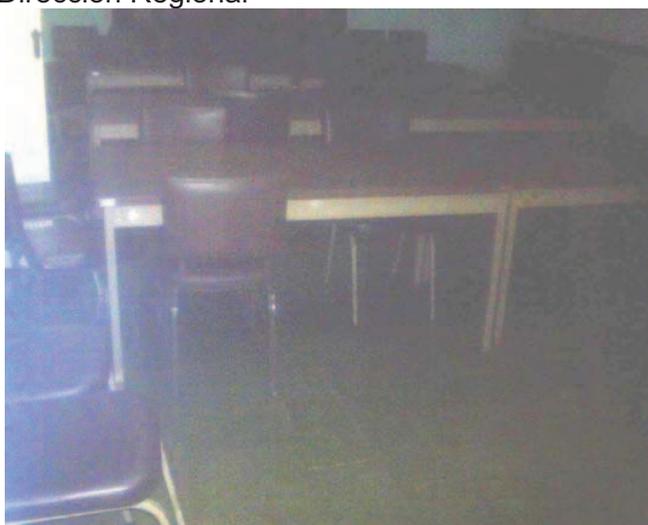
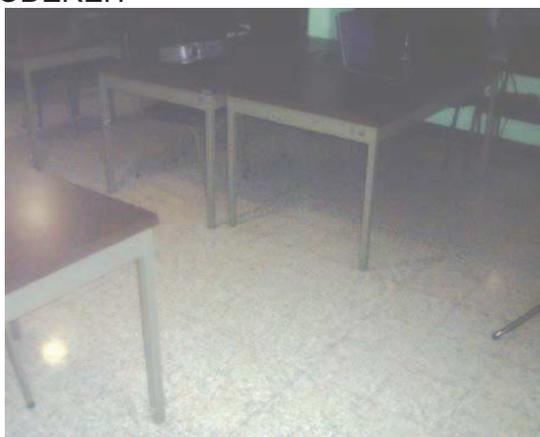
Los auditorios son salas horizontales, con mesas y sillas que se ubican según la ocasión. Estas no se disponen dejando espacios exclusivos para personas con algún tipo de deficiencia. **Anexo N° 3, Foto N° 23 y 24.**

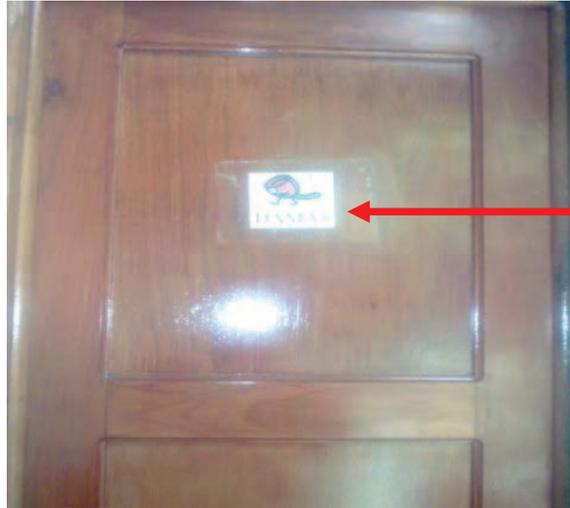
Fotografía N° 25
Señal en puerta de sanitarios de PRODEREH

Estos están señalizados pero con una señal informal y sin aspectos técnicos legales. También falta añadir la señalización en Braille y corregir la altura de colocación del rótulo colocado actualmente. **Anexo N° 3, Foto N° 25.**

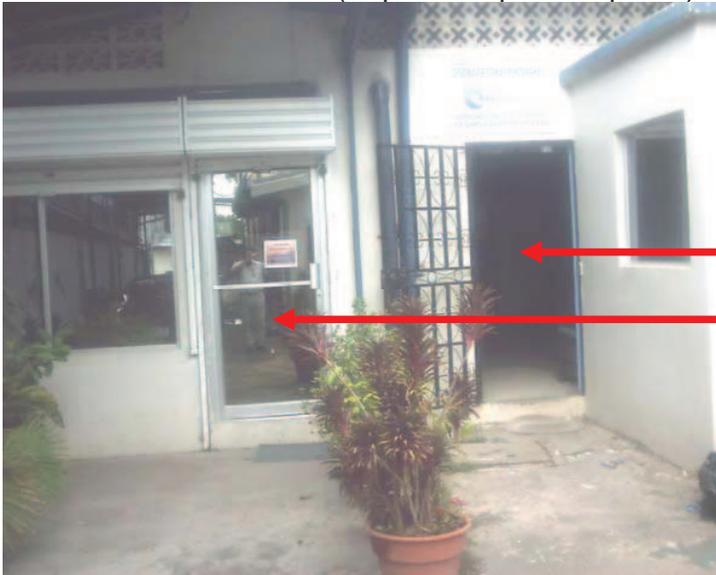
Fotografía N° 26
Salidas del PRODEREH (Separadas por una pared)

En el edificio del PRODEREH el problema es más delicado debido a que no existen salidas de emergencia, las únicas dos puertas por donde se puede ingresar o salir del edificio están prácticamente juntas, separadas únicamente por una pared, esto hace que para efectos de cumplimiento se debe tomar que no hay salidas de emergencia. **Anexo N° 3, Foto N° 26.**
