Propuesta para el desarrollo de un “Plan de Atención de Emergencias Naturales y Antrópicas en los edificios del Consejo de Seguridad Vial, Ministerio de Obras Públicas y Transportes, localizados en San José, La Uruca”.

Proyecto de Graduación para optar por el grado de
Licenciado en Salud Ocupacional.

Propuesta para el desarrollo de un Plan de Atención de Emergencias Naturales y Antrópicas en los edificios del Consejo de Seguridad Vial, Ministerio de Obras Públicas y Transportes, San José, La Uruca.

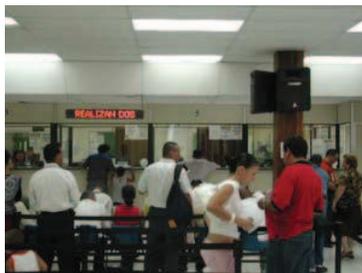
Foto N° 6: Sección de Cajas - Atención al Usuario

En la Fotografía N° 6, se muestra la Sección de Atención al Usuario, las cintas que se utilizan para mantener el orden en las filas crea una condición de riesgo adicional con respecto al flujo de usuarios en caso de una evacuación de emergencia. En la Fotografía N° 7, se observa la Escalera contra Incendios del Edificio Administrativo.
