**LICENCIATURA EN SALUD OCUPACIONAL
SEMINARIO DE GRADUACIÓN**

*Propuesta de ejecución de especificaciones y estándares de
accesibilidad física de la Ley 7600 de Igualdad de
Oportunidades para Personas con Discapacidad, en el edificio
de RECOPE, Primer Piso, Barrio Tournon, San José, Costa
Rica.*

**Documento para optar por la Licenciatura en Salud
Ocupacional**

Setiembre 2006

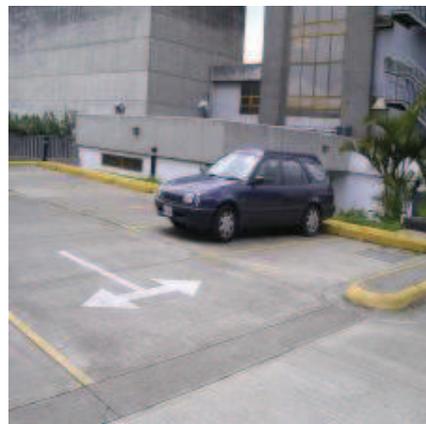
Fig.3
Costado noreste del parqueo

- **Dimensiones:** Los estacionamientos que posee el edificio actualmente miden de ancho 1.95 mts y de largo 4.00 mts, del mismo modo los tres no poseen rampa que permita el ingreso con la medida de 0.90 mts por 2.40 mts de larga, con el fin de facilitar el ingreso cuando las personas se bajan del carro para subir a la acera. Por tanto no cumple con las dimensiones establecidas en el Art. 155 del Reglamento de la Ley "Anchura 3.30 mts. Por 5.00 mts de largo (Mínimo). (Fig. 5)

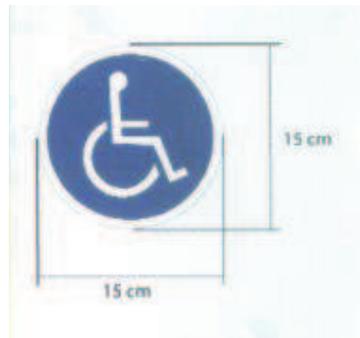
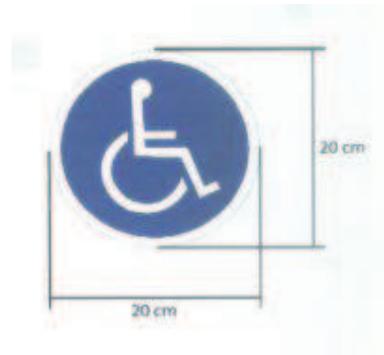
Fig.6
Símbolo Internacional de
Discapacitado

- **Símbolo Internacional de Acceso:** Dichos estacionamientos no poseen el símbolo internacional de acceso, el cual debe tener las siguientes características de acuerdo al art. 105 y 106 del Reglamento de la Ley 7600. El símbolo debe tener 15 x 15 cm. para interiores (Fig.6) y 20 x 20 cm. para uso en exteriores (Fig.7), el fondo es de color azul claro y la figura en blanco; El símbolo debe de ubicarse a 2 mts de altura.

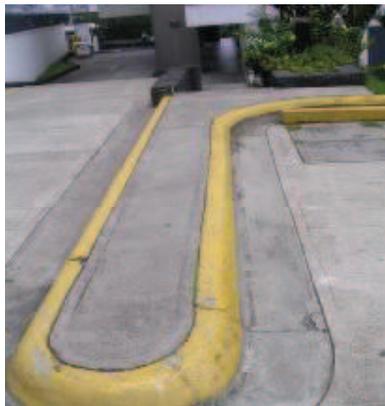
Fig.8
Aceras existentes en el parqueo
norte

- **Rampas:** El edificio no posee rampas de acceso a personas con discapacidad en ninguno de los tres accesos al edificio y parqueos.

Se deben construir rampas en:

- Entrada principal de 1x1 metro
- Ingreso de empleados y servicio de 1x1 metro
- Empleados de Recursos Humanos de 1x1 metro
- Total en parqueos 6 (Dos por cada uno existente) de 0.90 de ancho por 2.40mts de largo

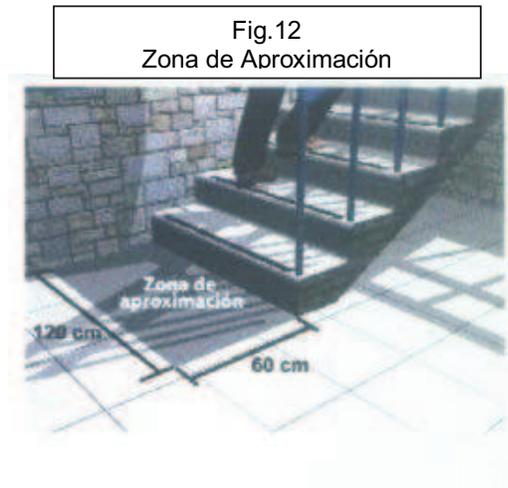
Las rampas deben presentar una zona de aproximación al borde la misma debidamente texturizada, de 0.60mts de largo por el ancho de la rampa, facilitando su identificación para personas con deficiencia visual. (Fig. 12)

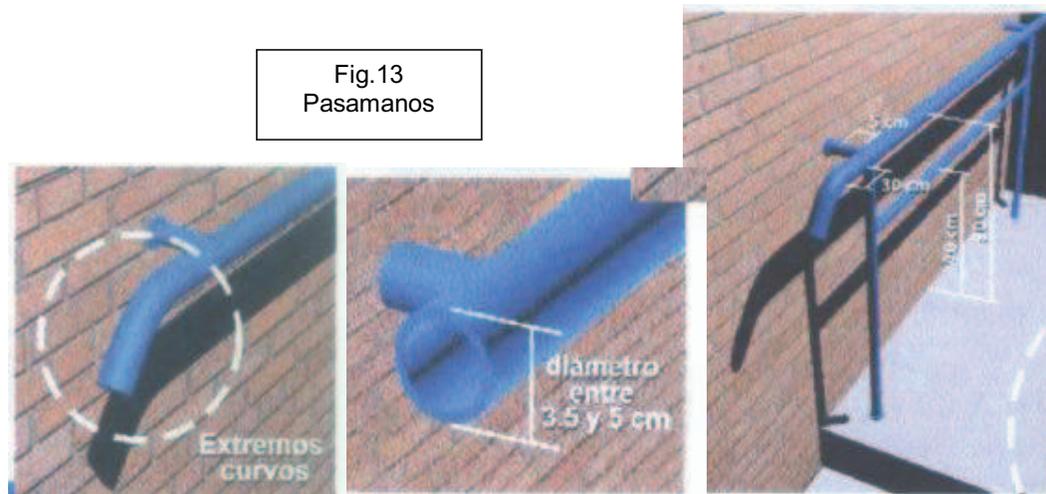
Reglamento de la Ley Art. 133. Los pasamanos se deben colocar uno a 0.90 mts. Y otro a 0.70mts de altura y debe de tener una separación libre de 0.5mts entre el pasa manos y la pared u otra construcción. (Fig. 13)

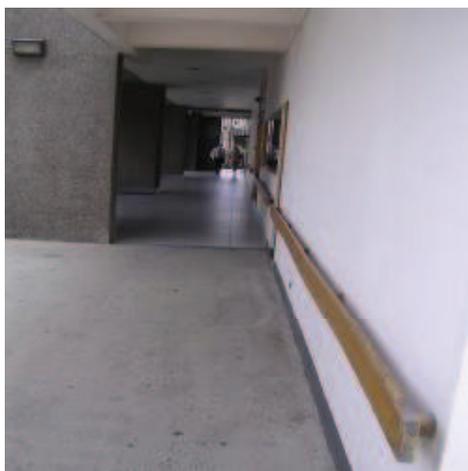
Fig.14
Pasamanos de los pasillos externos

- **Pasamanos en las rampas y pasillos:** El edificio posee pasamanos, en la mayor parte de los accesos (Fig. 14), estos pasamanos no son continuos, ni tampoco de tubo redondo y ni con

diámetro de entre 3,5cm y 5cm (Fig. 13), son de tablas de madera, y se encuentra instalados a 5cm de la pared, con prolongaciones de 0.30mts y 0.45mts horizontales en los extremos y se encuentra colocados a una altura de 0.90 mts.

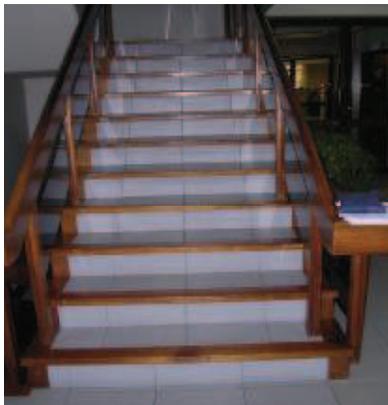
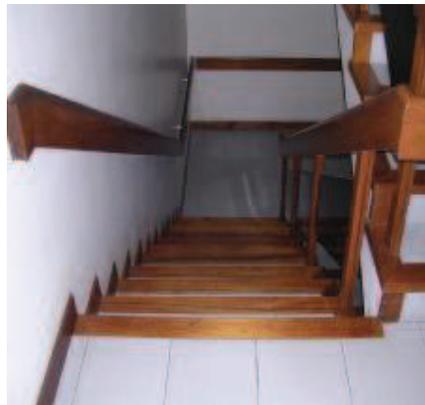
- **Escaleras:** Las escaleras existentes en el interior del edificio son fijas, de construcción en cemento (Fig. 15 y 16), poseen pasamanos de madera, no son de tubo redondo, ni con diámetro de entre 3,5cm y 5cm, como lo dicta el reglamento de la ley Art. 136, se encuentra instalados a 8cm de la pared, posee prolongaciones de 30cm a 45cm horizontales en los extremos y se encuentra colocados a una altura de 90cm continuos; La huella es de 30cm y la contrahuella de 17cm, el Angulo es de 90° y las áreas de descanso se encuentran a cada 12 escalones, el ancho total de la escalera es de 1,02mts, como también la huella tiene el borde redondeado con material antideslizante en contraste con el resto de material de las gradas, no poseen zona de aproximación de diferente textura para detectar dichas escaleras.

Art. 133, 134, 135 del Reglamento de la Ley recomienda

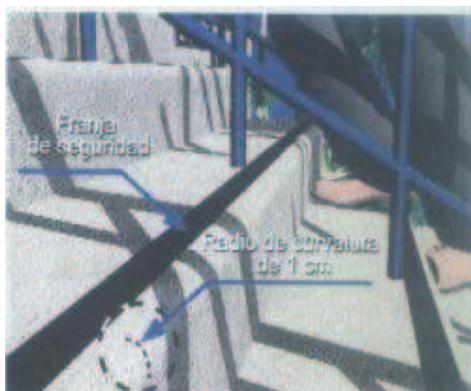
Fig.17
Escaleras superiores

Contraste en la coloración: Material con textura y color diferente al material de las mismas. (Fig. 17 y 18)

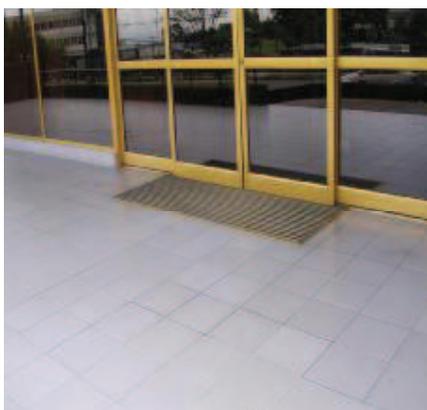
Fig.19
Pisos externos

- **Pisos Exteriores e Interiores:** Los pisos que actualmente posee el edificio son de azulejo y no están fabricados con materiales antiderrapantes, lo que a su vez se vuelven peligrosos cuando están mojados.

El edificio posee pasillos amplios en su exterior, por lo que cambiar la cerámica por piso antiderrapante en este momento no es viable.

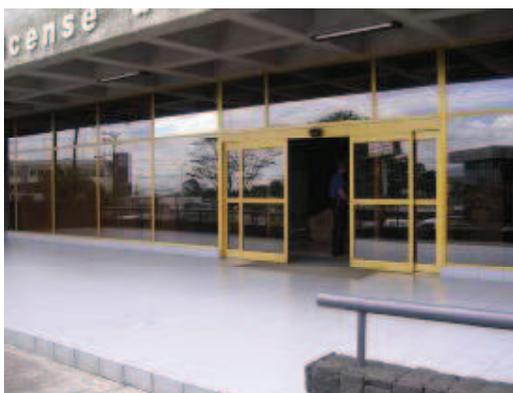
Fig.21
Ventanas, frente del edificio

- **Ventanas:** Las ventas que posee el edificio son de gran proporción para aprovechar mejor la luz del sol y el paisaje disponible, poseen un zócalo de 0.10mts de altura, son paneles fijos y no se manejan con ningún control remoto u otro dispositivo (Fig. 21).

Es de gran importancia mencionar que estos paneles de vidrio se les deben colocar un distintivo redondo de color rojo o llamativo para evitar que se choque con ellos.

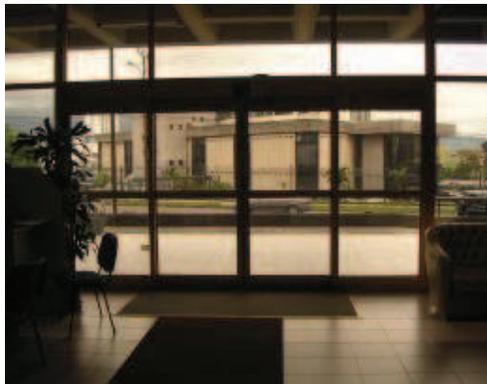
Fig. 22
Puerta de lado sur (Principal)

- **Puertas:** Las puertas principales de ingreso al edificio son amplias, de vidrio y aluminio de diferente color de contraste, con la cerradura a 0.90mts de altura. La puerta de lado sur del edificio miden de ancho 2,03mts x 1,83mts de altura, esta puerta es de acción automática y doble hoja (Fig. 22), la puerta del noreste designada para empleados y servicio (Fig. 23) y la puerta de ingreso al departamento de Recursos

Humanos para servicio de los mismos empleados, poseen las mismas medidas y son de doble hoja, solo que en estas dos restantes no son de acción automática, las tres puertas no poseen umbral.

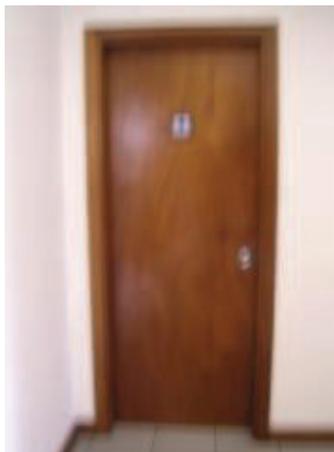
Fig. 24
Puerta de servicio sanitario

Las puertas de los servicios sanitarios poseen la siguiente medida 0.77mts de ancho (Fig. 24) por lo que el Reglamento de la Ley menciona 90cm de ancho, en cuanto a la cerradura esta a 0.90mts de altura.

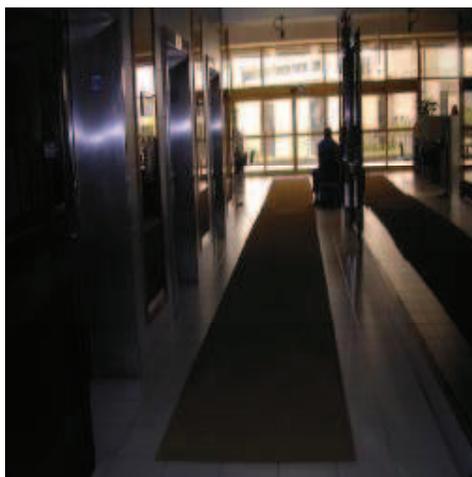
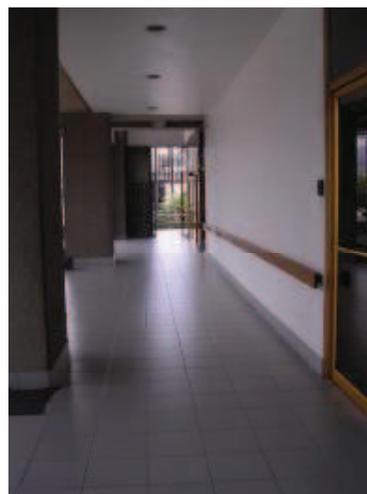
- **Pasillos:** Los pasillos del edificio por donde transitan el personal en general y personas con discapacidad son amplios, por tanto no presentan ningún problema de dimensiones. (Fig. 25 y 26)

Según Reglamento de la Ley Art. 141 Los pasillos generales y los de uso común, deberán tener un ancho mínimo de 1.20 mts y los pasillos interiores tendrán un ancho mínimo de 0.90 mts.

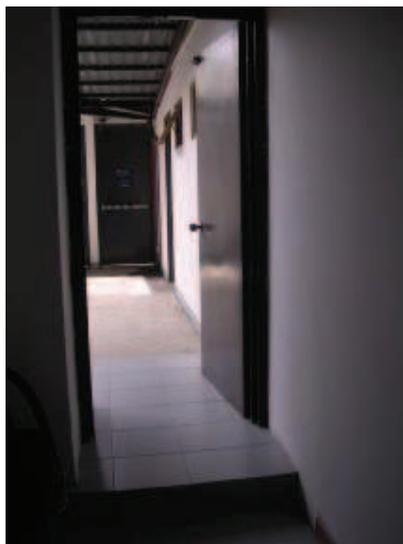
Fig. 27
Pasillo principal del edificio, primer piso

El pasillo que presenta dificultad como salida de emergencia por su medida de ancho en puerta y pasillo, es el actual designado como ruta de evacuación, sin embargo, se determina que este no podrá ser ampliado por la condicionante de la viabilidad de las paredes estructurales y costo, tomando como alternativa la puerta de ingreso y egreso del personal (Costado este) como pasillo y salida de emergencia o ruta de evacuación. (Fig. 27)

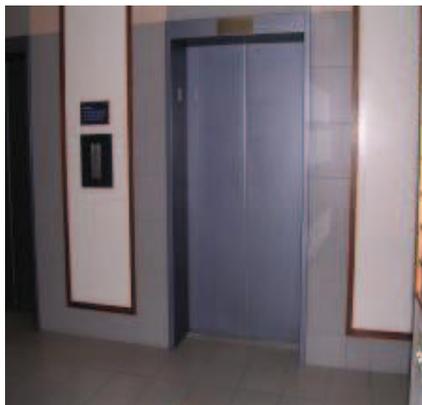
Fig. 28
Elevador parte externa y panel externo

Los botones pulsadores de emergencia y parada están agrupados en la parte superior del tablero de control altura 1,40mts borde inferior y 1,52 mts borde superior (Fig. 28 y 30).

El marco exterior del elevador es de color contrastante con la pared.

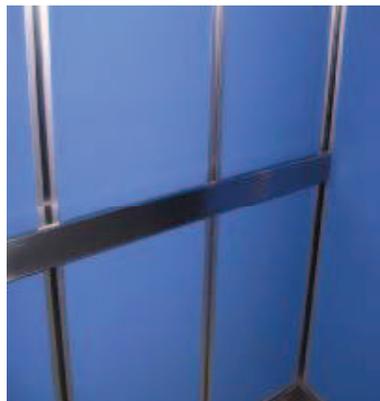
Fig. 29
Elevador pasamanos interno

- **Elevadores:** El edificio posee cuatro elevadores para transportar personal y uno de ellos solo para transportar materiales u equipo pesado, los tres recorren los 12 pisos del edificio más los 2 sótanos. Poseen las siguientes características: apertura de 10cm entre el carro y el piso, la puerta tiene un ancho de 1,10mts, las dimensiones interiores son de 1,36mts de ancho por 155mts de profundidad, la cabina tiene una altura 2,24mts, el piso de la cabina es firme, no es antideslizante, no presenta irregularidades, en su interior posee pasamanos y no son de tubo redondo con diámetro de entre 3,5cm y 5cm, se encuentran instalados a una altura de 0.90mts, la separación de los pasamanos de

la pared es de 5cm, (Fig. 29) no posee señalización en braille, ni sonora, la velocidad de cierre del elevador es de 15segundos, tiene parada en todos los pisos incluyendo sótanos, el tablero de control interno del elevador se encuentra a 30cm de la puerta de acceso de la cabina sobre el lado más largo.

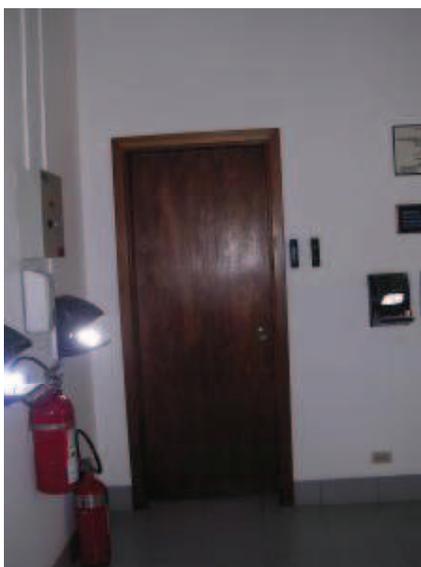
Fig. 40
Salida de emergencia

La salida de emergencia presenta en el piso un gradiente de 0.17mts de un lado y 0.10mts del otro, por lo que no se recomienda que sea utilizada como salida de emergencia para personas discapacitadas y personal en general (Fig.40 y 41).

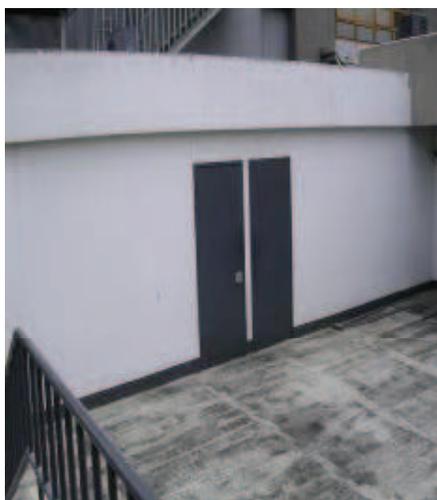
Fig. 42
Puertas de emergencia vistas del exterior

- **Salida de Emergencia:** En el primer piso del edificio no existen área antisísmica señalizada para el riesgo por sismicidad (Fig. 42) en cuanto al resguardo de las personas con discapacidad o imposibilitadas para usar escaleras

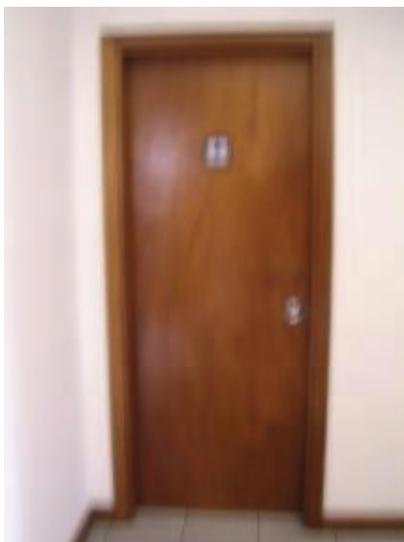
Fig. 43
Puertas de sanitario

El edificio no posee servicios sanitarios para personas (hombres y mujeres) con discapacidad principalmente si maniobra silla de ruedas (Fig.43 y 44). Por tanto no existe señalización en alto relieve, colores contrastantes y equivalente en braille del símbolo internacional de acceso.

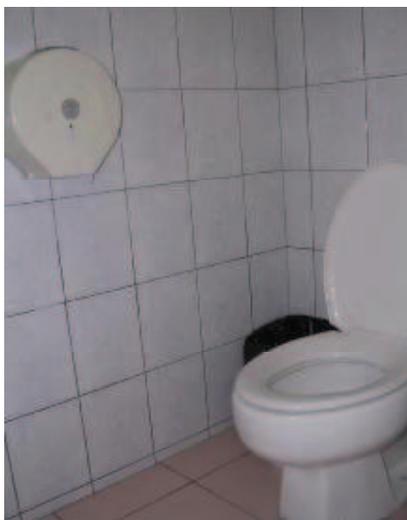
Fig. 45
Servicio sanitario para damas

Los accesorios como toalleros, pañeras, jaboneras y otros se encuentran en diferente altura solo la papelera se encuentran a la altura máxima de 90cm desde el piso terminado (Fig. 45 y 39)

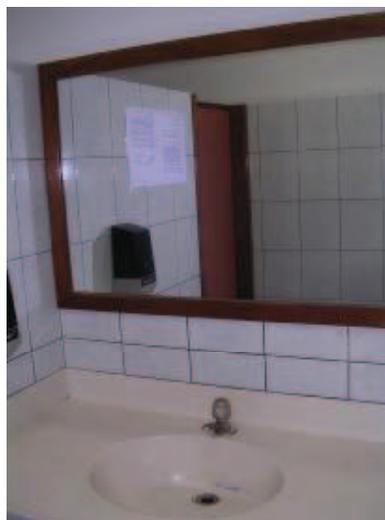
Fig. 46
Espejo del sanitario

El borde inferior de los espejos está a una altura de 1,13 mts sobre el nivel del piso terminado (Fig. 46).

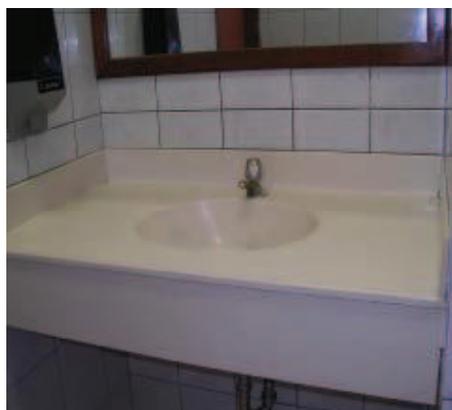
Fig. 47
Lavatorio

- **Elementos de Apoyo en Sanitario**
- **Lavatorio** El lavatorio posee un área de 0.98mts de ancho y 53cm de fondo.
El lavatorio si prevé un espacio libre debajo del mismo de 70cm de altura medidos desde el nivel del piso terminado y 25cm medidos desde el borde
El lavatorio esta colocado a 87cm de altura respecto al nivel del piso (Fig. 47)
La grifería esta ubicada a 50cm máximo del borde del lavatorio (Fig. 47)
El accionado del grifo no es de palanca, célula fotoeléctrica o similar (Fig. 47)
Las tuberías están situadas a 33cm mínimo desde el borde del lavatorio y no posee dispositivo de protección o de material adecuado que evite quemaduras

No posee ninguna agarradera horizontal o vertical de 75cm de longitud a 80cm de altura desde el nivel del piso terminado

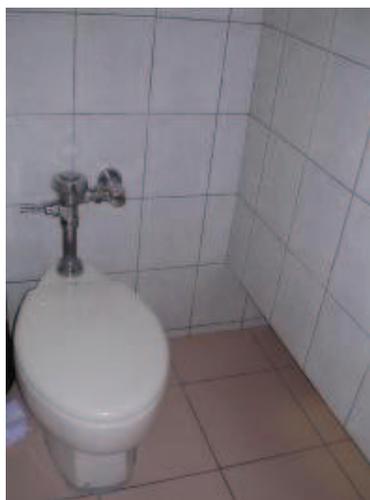
Fig. 52
Inodoro

- **Inodoro:** El inodoro no posee espacio lateral mínimo de 1,20mts x 0.80mts, posibilitando la transferencia de la persona en silla de ruedas al aparato sanitario

El asiento del inodoro esta colocado a una altura 0.39mts con respecto al nivel del piso terminado

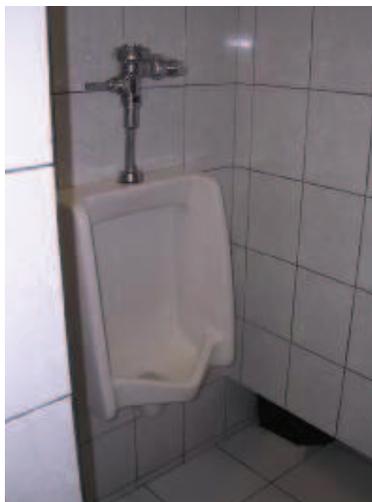
Fig. 55
Mingitorio existente

- **Mingitorio:** Los mingitorios no llega al piso y está a una altura de 0.53 mts desde el piso terminado hasta el borde inferior.

El dispositivo de descarga esta a una altura 1.34mts, y es accionada por presión. (Fig.55)

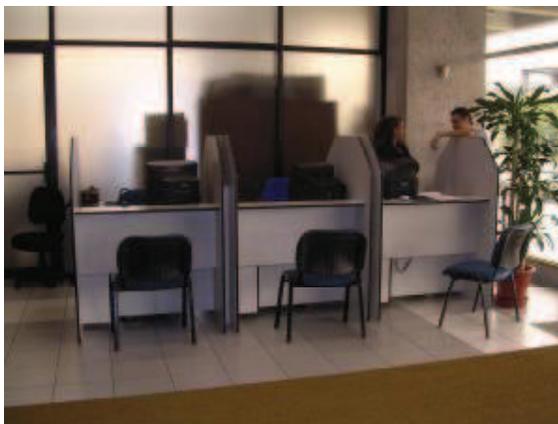
Fig. 57
Mobiliario de servicio al cliente

Los servicios o áreas aptas para ser utilizadas por personas con discapacidad no están claramente identificados con el símbolo internacional de acceso

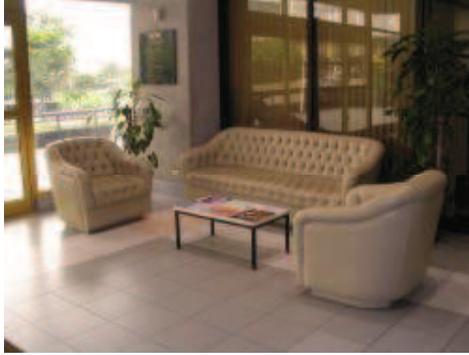
Fig. 59
Mobiliario actual de sala de espera

No se contempla el 5% de los espacios para personas en silla de ruedas
Los muebles no son atornillados al piso

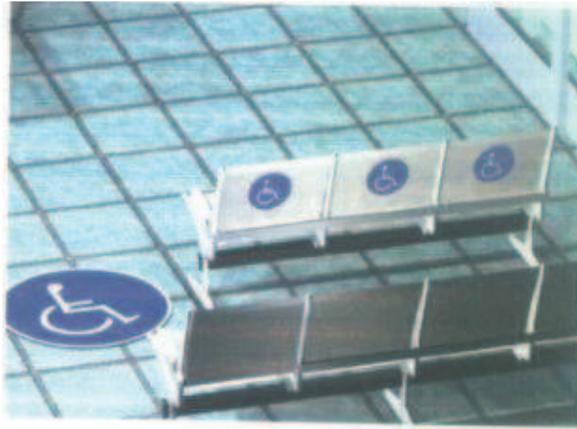
Fig. 60
Mobiliario de sala de espera

El tipo de mobiliario no es el más apropiado para la sala de servicio al cliente por lo que se recomienda asientos tipo silla, con espacios designados a discapacitado, debe existir un espacio libre en el cual se encuentre demarcado con el símbolo internacional de discapacitados el piso, esto con el fin de que pueda colocarse una silla de ruedas sin afectar el tránsito de personas (Fig.60)
